FCA uConnect Modification

Pour les unités Harmon 8,4" et 6,5"

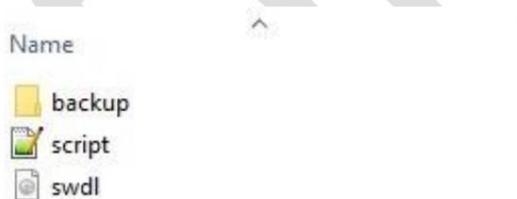
1. Développez "1 Magic -XXX.zip" et "2 Backup.zip"
2. Copiez le contenu à la racine de la clé USB

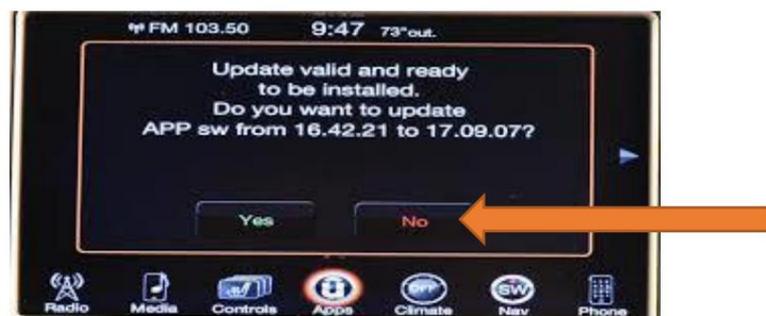
5. Après un certain temps, dans mon cas, il a fallu 45 minutes pour terminer cette étape, une fenêtre devrait apparaître indiquant qu'il existe une mise à jour du logiciel que vous **DEVEZ**

répondez **NON** à - Répondre oui causera beaucoup de douleur et de problèmes, alors dites simplement NON.

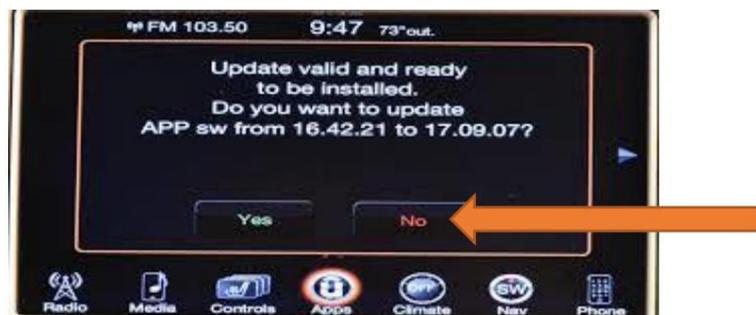
5. Après un certain temps, dans mon cas, il a fallu 1 minute pour mettre à jour le TCM, 10 minutes pour effectuer une mise à jour de carte uniquement au Royaume-Uni et environ. 50min pour mettre à jour le FullEU. Il devrait apparaître une fenêtre indiquant qu'il existe une mise à jour du logiciel à laquelle vous **DEVEZ répondre NON**.
